# Il progetto della casa comunitaria in Ecuador

Francesco Verzura Ing Summum Engineering Rotterdam

## Una casa comunitaria per Convento

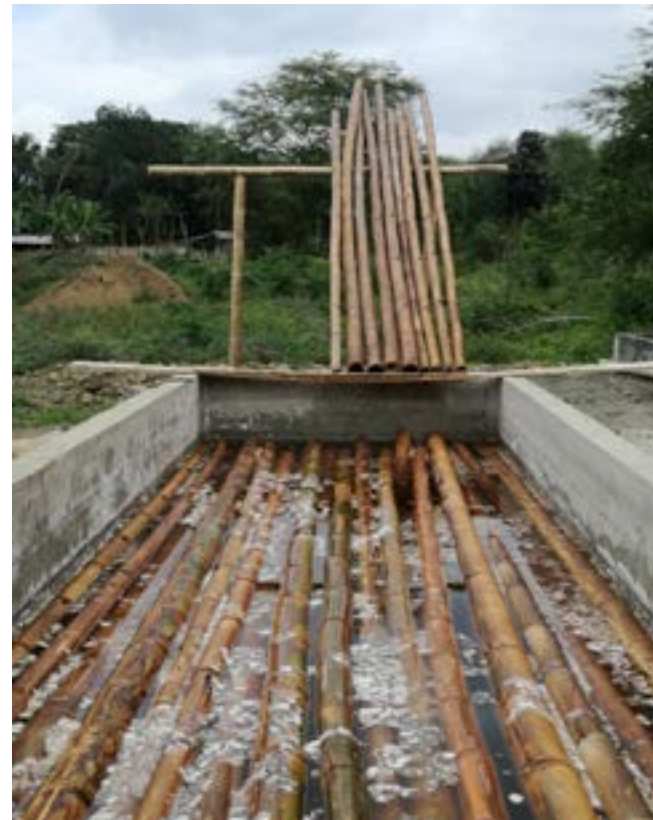
Fig.1 Trattamento dei culmi con acido borico e borace

Così come indicato dalla NEC-SE-GUADUA, la fase di essiccazione del bambù è avvenuta per *avinagrado*, tecnica in base alla quale i culmi vengono lasciati in posizione verticale al di sopra delle proprie radici per almeno tre settimane. Successivamente i culmi sono stati portati presso un'azienda locale che ha provveduto a perforarne i nodi, così da poter immergere i fusti nella tipica soluzione di acqua, acido borico e borace per un periodo di 5 giorni. Dopo un'ulteriore essiccazione di una settimana, i culmi erano pronti per l'uso.

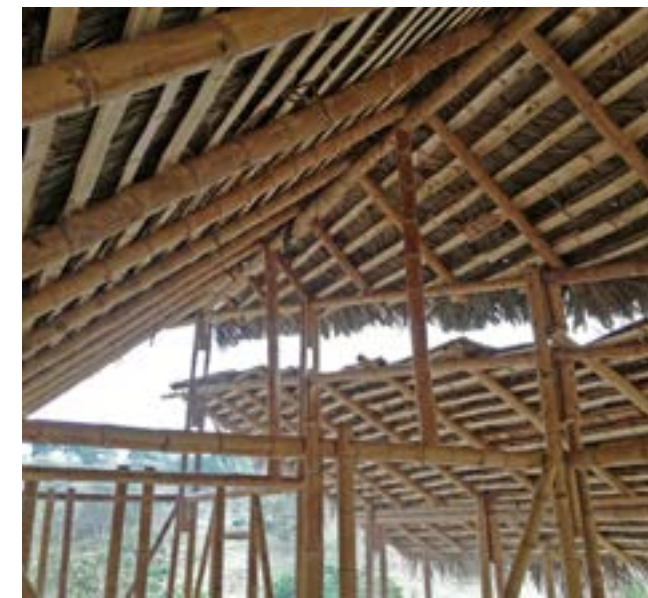
Fig.2 Particolare del taglio in copertura

L'edificio si sviluppa su due piani a pianta trapezoidale, alla quale sono collegati due volumi di servizio. La copertura a due falde è rivestita da foglie di palma ed è caratterizzata dalla presenza di un "taglio" sulla falda sud, apertura che migliora l'aerazione dei locali del piano primo e permette una migliore asciugatura dei materiali durante la stagione umida.

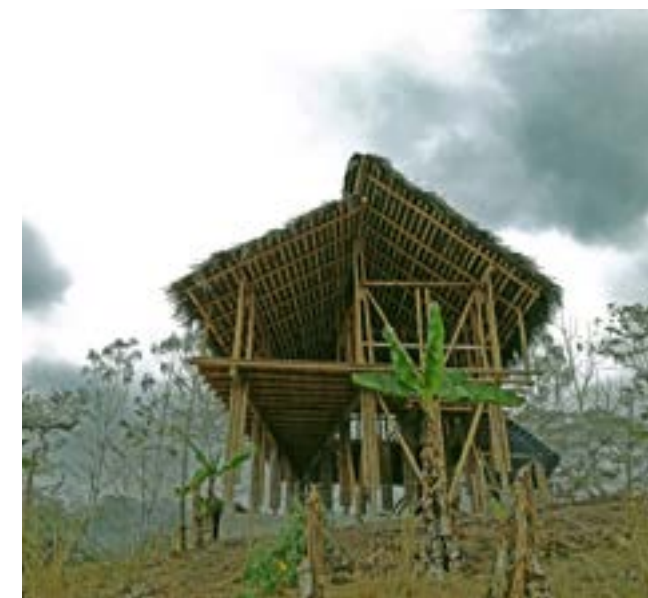
Fig.3 Prospetto est della struttura

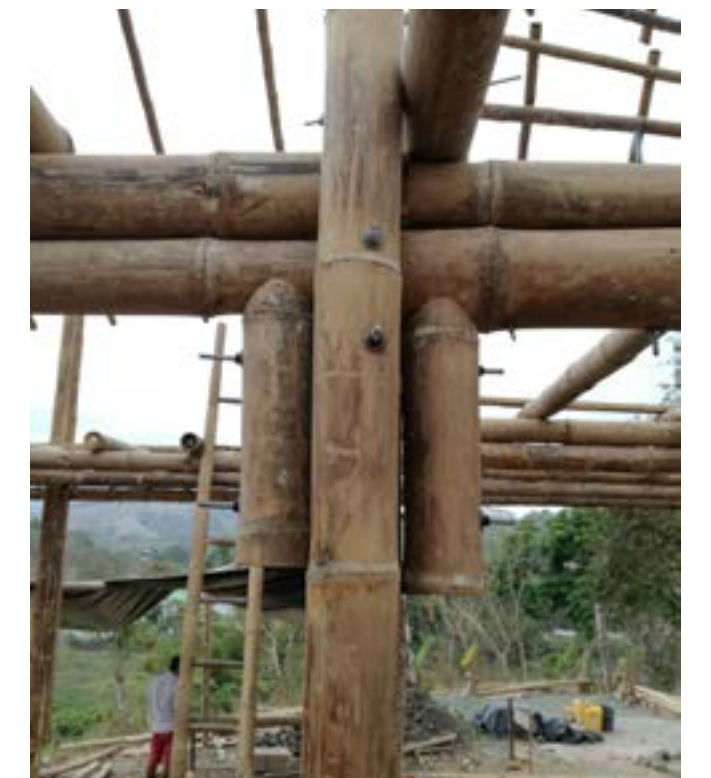
Fig.4 Dettaglio unione pilastro-solaio

I collegamenti più sollecitati, come ad esempio l'unione tra le travi di solaio e i pilastri, sono stati realizzati per compressione diretta tra gli elementi, con l'aggiunta di barre filettate per il trasferimento delle forze orizzontali dovute al sisma o al vento. Per le altre giunzioni si è invece scelto di trasferire i carichi verticali tramite elementi metallici, assecondando le esigenze del progetto architettonico.
