# Il progetto della casa comunitaria in Ecuador

Francesco Verzura Ing Summum Engineering Rotterdam

## Una casa comunitaria per Convento

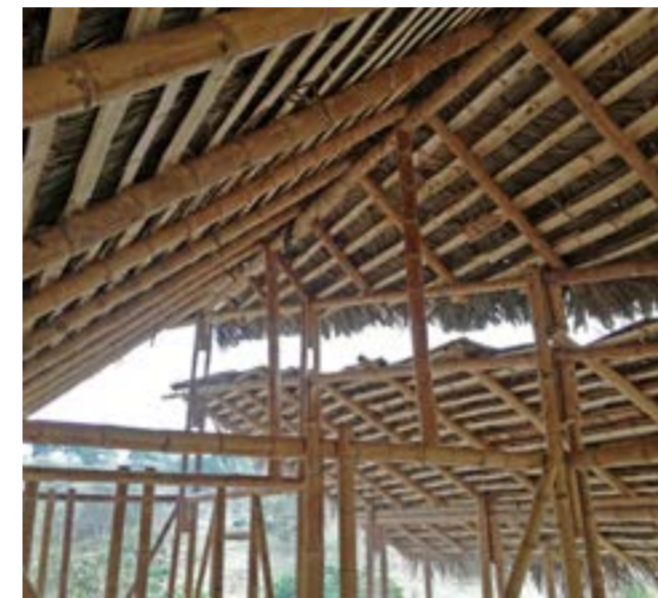
Fig.2 Particolare del taglio in copertura

L'edificio si sviluppa su due piani a pianta trapezoidale, alla quale sono collegati due volumi di servizio. La copertura a due falde è rivestita da foglie di palma ed è caratterizzata dalla presenza di un "taglio" sulla falda sud, apertura che migliora l'aerazione dei locali del piano primo e permette una migliore asciugatura dei materiali durante la stagione umida.

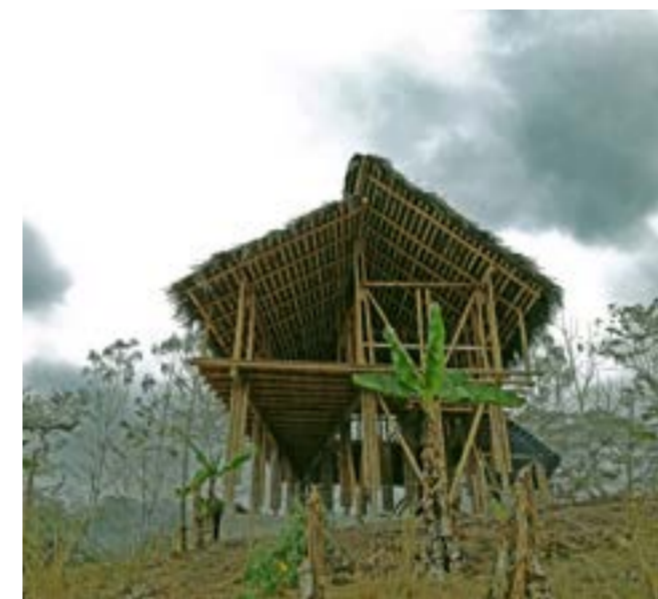
Fig.3 Prospetto est della struttura

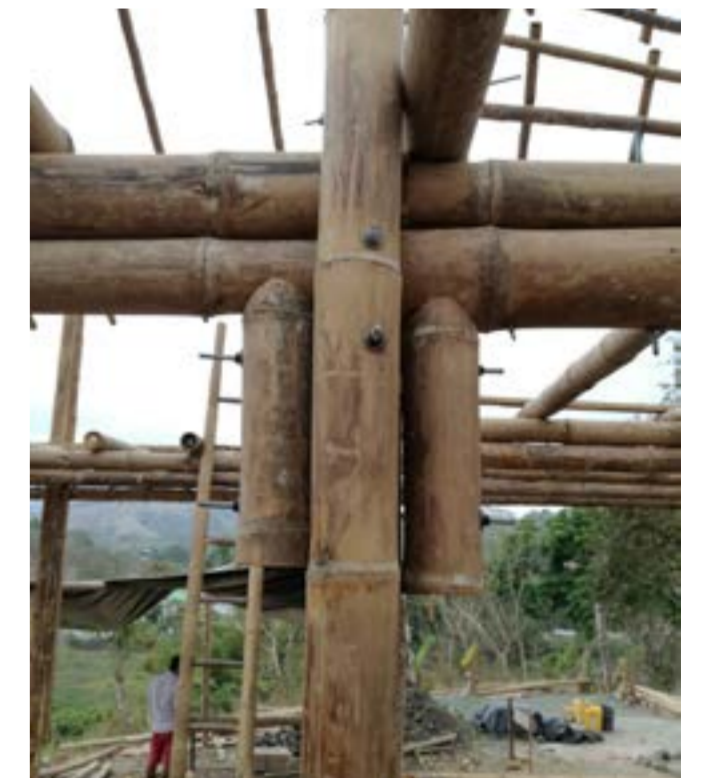
Fig.4 Dettaglio unione pilastro-solaio

I collegamenti più sollecitati, come ad esempio l'unione tra le travi di solaio e i pilastri, sono stati realizzati per compressione diretta tra gli elementi, con l'aggiunta di barre filettate per il trasferimento delle forze orizzontali dovute al sisma o al vento. Per le altre giunzioni si è invece scelto di trasferire i carichi verticali tramite elementi metallici, assecondando le esigenze del progetto architettonico.
