# Il progetto della casa comunitaria in Ecuador

Francesco Verzura Summum Engineering Rotterdam

## Una casa comunitaria per Convento

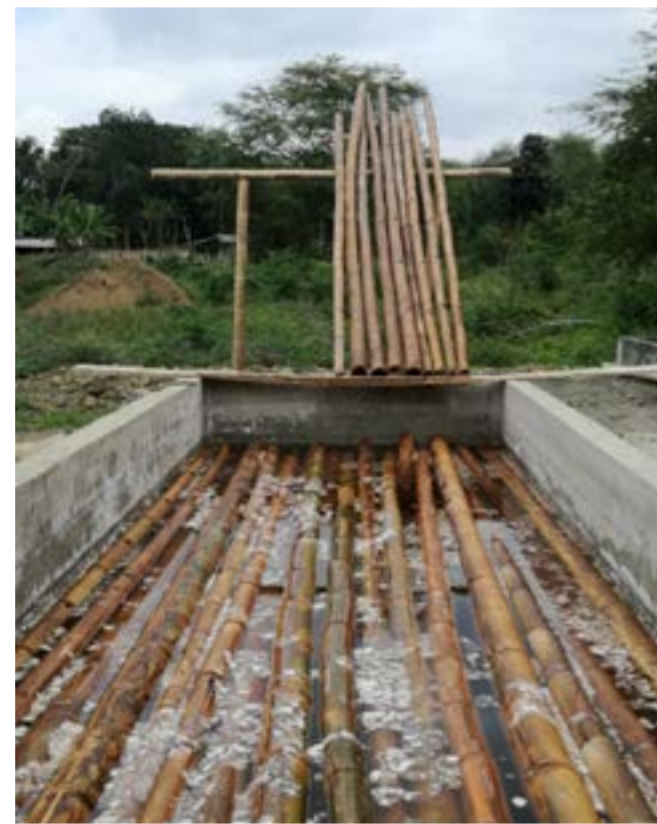
Fig.1 Trattamento dei culmi con acido borico e borace

Così come indicato dalla NEC-SE-GUADUA, la fase di essiccazione del bambù è avvenuta per *avinagrado*, tecnica in base alla quale i culmi vengono lasciati in posizione verticale al di sopra delle proprie radici per almeno tre settimane. Successivamente i culmi sono stati portati presso un'azienda locale che ha provveduto a perforarne i nodi, così da poter immergere i fusti nella tipica soluzione di acqua, acido borico e borace per un periodo di 5 giorni. Dopo un'ulteriore essiccazione di una settimana, i culmi erano pronti per l'uso.

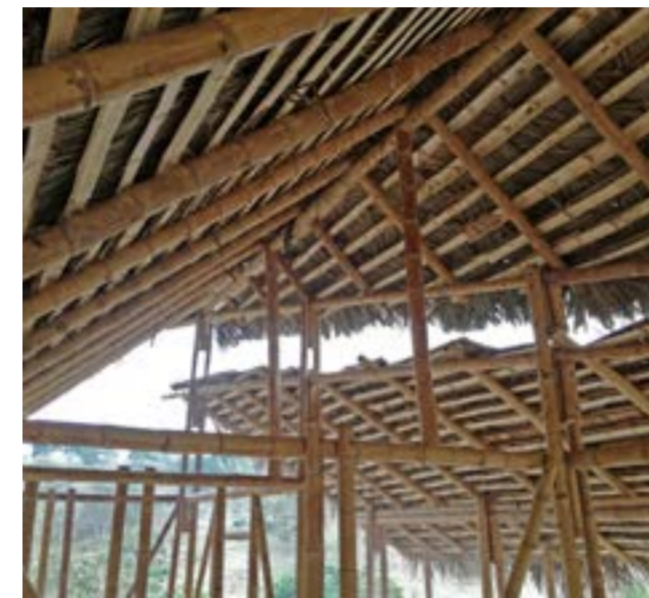
Fig.2 Particolare del taglio in copertura

L'edificio si sviluppa su due piani a pianta trapezoidale, alla quale sono collegati due volumi di servizio. La copertura a due falde è rivestita da foglie di palma ed è caratterizzata dalla presenza di un "taglio" sulla falda sud, apertura che migliora l'aerazione dei locali del piano primo e permette una migliore asciugatura dei materiali durante la stagione umida.

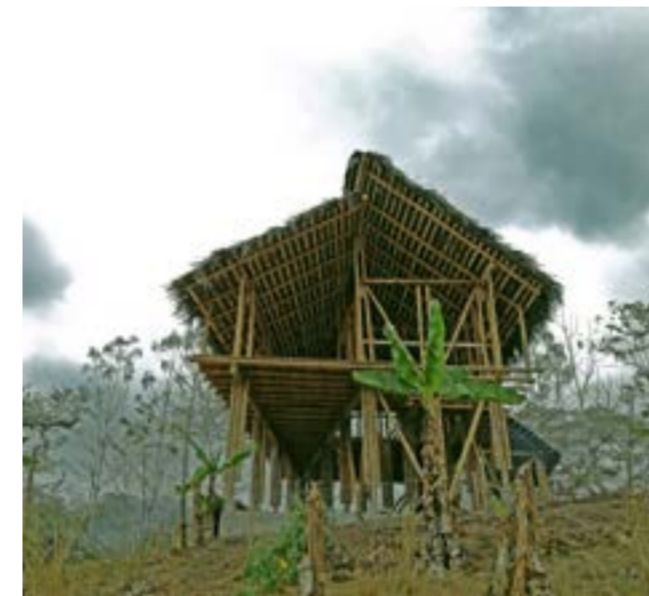
Fig.3 Prospetto est della struttura

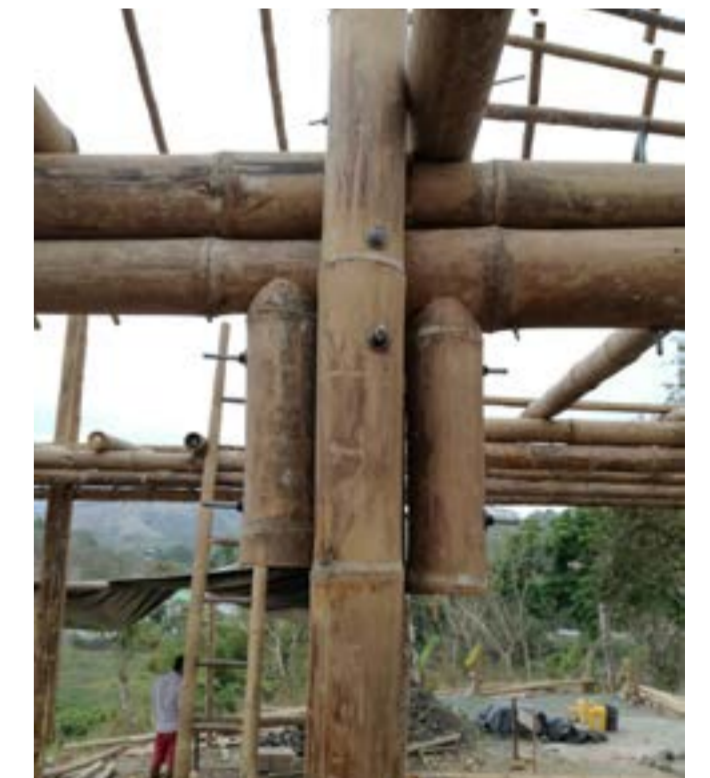
Fig.4 Dettaglio unione pilastro-solaio

I collegamenti più sollecitati, come ad esempio l'unione tra le travi di solaio e i pilastri, sono stati realizzati per compressione diretta tra gli elementi, con l'aggiunta di barre filettate per il trasferimento delle forze orizzontali dovute al sisma o al vento. Per le altre giunzioni si è invece scelto di trasferire i carichi verticali tramite elementi metallici, assecondando le esigenze del progetto architettonico.
